El presente documento integra el PRC de
VILLA ALEGRE promulgado:
Resolución (A) N° 142 de 08.09.2023
Gobierno Regional del Maule.
Fecha Toma Razón CGR: 18.04.2024

ESTUDIO DE PATRIMONIO

PLAN REGULADOR COMUNAL DE VILLA ALEGRE

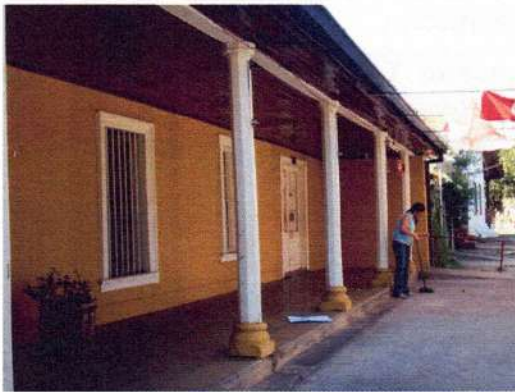
Inmueble Tipo 1 (Abate Molina)

INMUEBLE TIPO 1: Construcción en adobe de 1º piso, en línea con respecto a la calle. Se ubican en las principales calles de Villa Alegre (Av. Abate Molina y Artesanos). Los colores usados en sus fachadas responden a la paleta colonial, principalmente, utilizando rojos y azules coloniales, además de café, mostazas, blanco y otros tonos pastel de amarillo, azul, damasco, verde, entre otros. Presentan corredor en su fachada exterior, el cual se sustenta en columnas de madera (pino oregón, principalmente) sobre bases de piedra. El piso del mismo varía desde tierra compactada (las menos), ladrillo tipo fiscal acostado, baldosas cuadradas de arcilla, baldosines cerámicos, cerámicas, radier enlucido con y sin color. Los vanos en general son pocos y alargados, se ubican contiguos a la puerta de acceso (principal), algunos presentan protecciones de fierro o postigos de madera. El uso de estos inmuebles es por lo general, de tipo residencial y residencial – comercial.

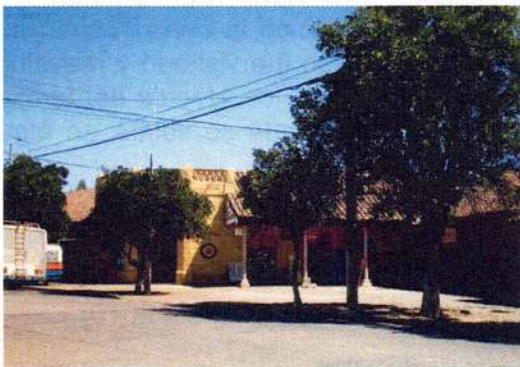
Inmueble Tipo 2 (Abate Molina)

INMUEBLE TIPO 2: Son inmuebles similares a los anteriores, se ubican exclusivamente en la vereda oriente de Av. Abate Molina entre las calles Serafín Gutiérrez y Artesanos . En cuanto a tipología arquitectónica, son de 1 piso y presentan corredor techado hacia la calle, en forma de zig-zag, lo cual permite la conformación de antejardines.

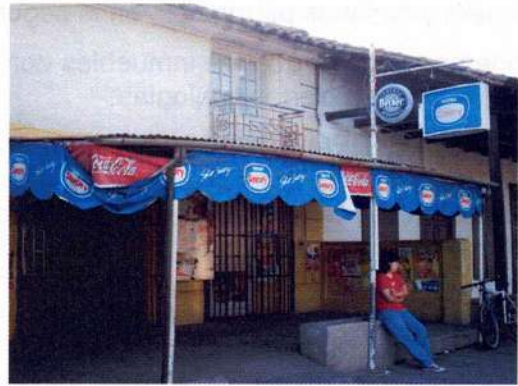
Inmueble Tipo 3 (Abate Molina)

INMUEBLES TIPO 3: Son inmuebles construidos en adobe, con fachada continua y con techumbre de tejas, la única diferencia es que son de 2 pisos, albergando comercio en la planta baja y viviendas en la planta alta (FOTO N° 25). Se ubican exclusivamente en la vereda oriente de Av. Abate Molina, entre la calle Artesanos y la Av. España.

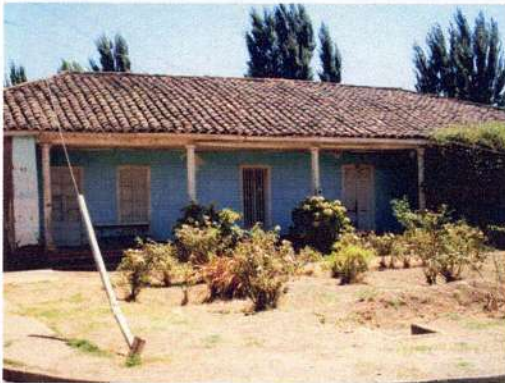
Inmueble Tipo 4 (Malaquias Concha / Av. España)

INMUEBLES TIPO 4: Son casonas patronales aisladas y/o bodegones ubicadas de forma dispersa dentro de la localidad, están construidos en adobe y con techumbre de tejas, además de tener corredor techado por el perímetro de la construcción.

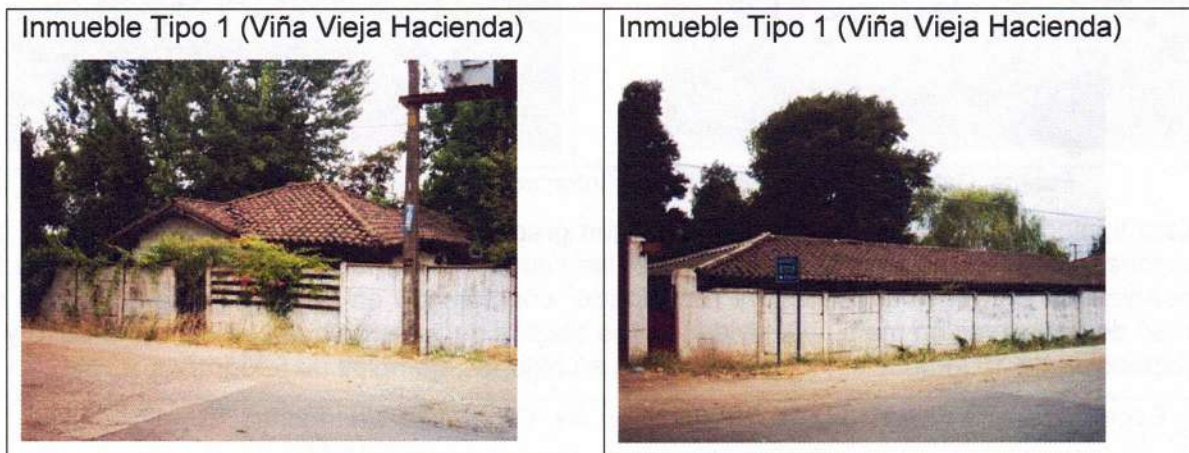
INMUEBLE TIPO 1: Casa Patronal y Bodegón de Viña Vieja Hacienda. Corresponde a una construcción de 1 piso (casona) y 2 pisos sólo en altura (bodegón), con muros de adobe estucados con cal en su exterior y techumbre de tejas de arcilla, sin corredor hacia la calle, ya que está protegida del exterior con una pandereta .

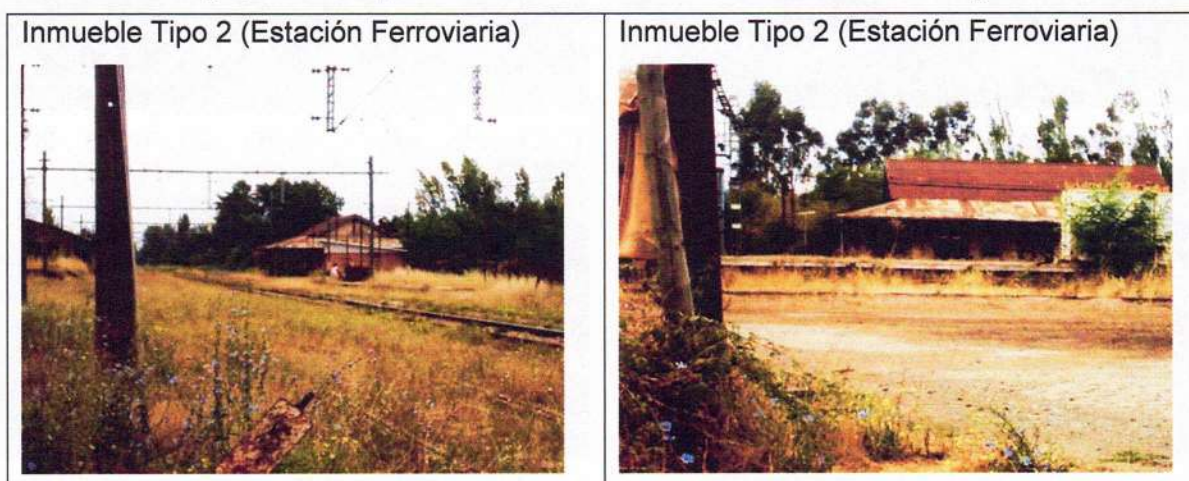
INMUEBLE TIPO 2: Estación de FFCC ubicada hacia el sector sur, contigua a la línea férrea. Son 2 construcciones realizadas en albañilería y hormigón armado, ubicadas una a cada lado de la línea férrea y ejecutada aproximadamente durante las décadas del '20 y '30.

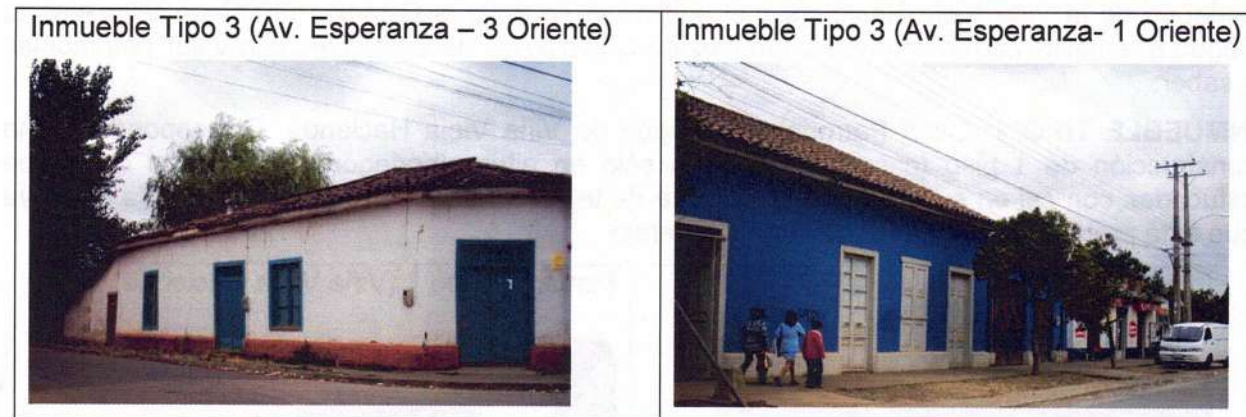
INMUEBLE TIPO 3: Viviendas correspondientes al mismo período de ejecución de la Estación FFCC. Son construcciones de 1 piso, de fachada continua, sin corredor, con techumbre de tejas de arcilla algunas y otras con planchas de zinc. Poseen una puerta de acceso de 2 hojas, con una ventana a cada lado, protegida con postigos de madera. Los colores utilizados en sus

fachadas corresponden a la paleta colonial, con algunas excepciones. Se localizan en 2 sectores de la localidad, el primero en Av. Esperanza, entre las calles 1 Oriente y 3 Norte, con predominancia de uso residencial; el segundo sector, se ubica en la calle 1 Oriente entre Av. Esperanza y 5 Norte, siendo principalmente uso residencial – comercial.

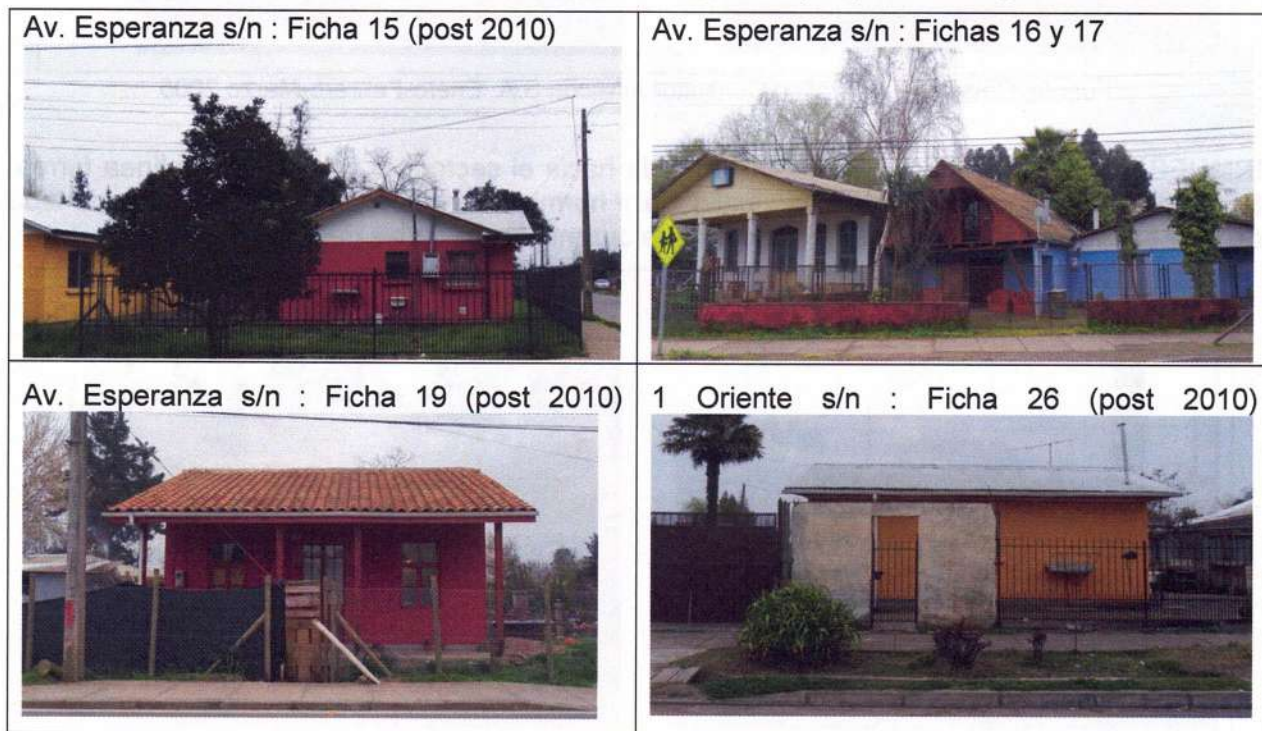
A esta tipología se agregan viviendas con algún grado de valor patrimonial localizadas en las manzanas interiores de Estación Villa Alegre, las cuales conformaron 40 fichas que afectan 55 inmuebles. El universo fue visitado y reevaluado³ constatando en la mayoría de los casos un estado de conservación malo, que evidencia los efectos del terremoto del 27F del año 2010 y la desaparición de 18 inmuebles, lo que se ilustra en algunos ejemplos de fotografías :

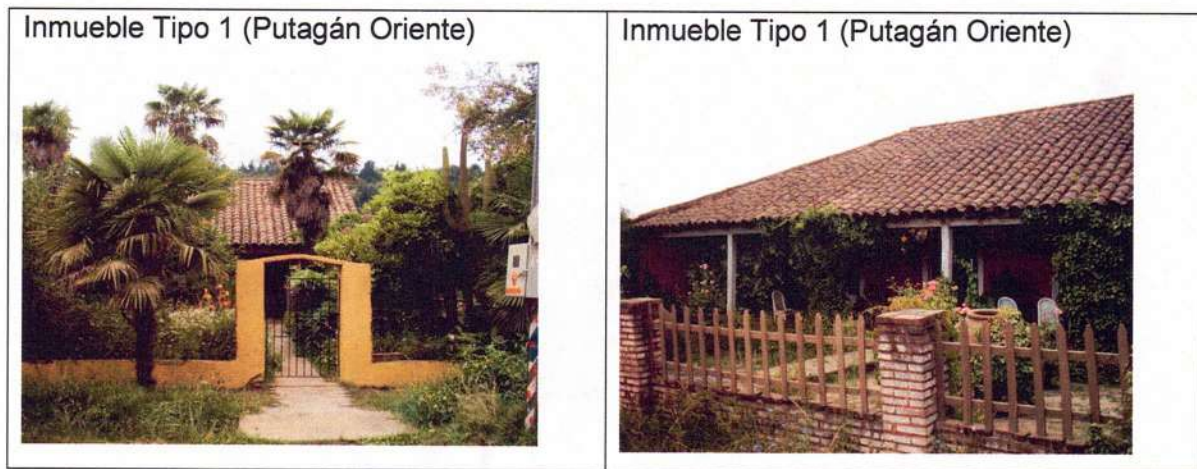
INMUEBLE TIPO 1: Casonas patronales aisladas, conformadas por patios interiores y corredores hacia el exterior, poseen antejardines y áreas agrícolas contiguas con plantaciones de vides, choclos, entre otros. Se ubican dispersas por el área urbana de la localidad, principalmente en torno a la calle Putagán Oriente y caletera oriente del FFCC, además de en el Camino hacia Yervas Buenas.

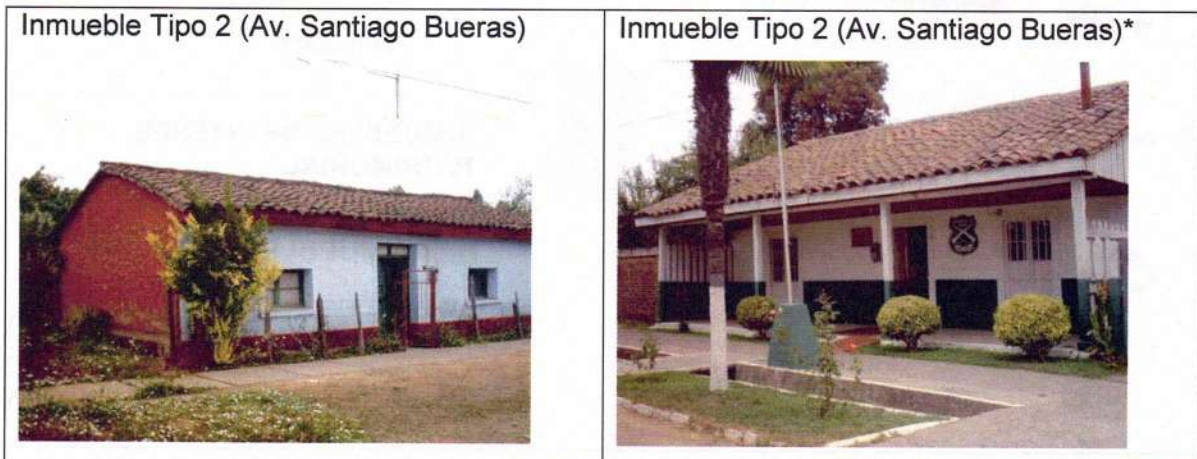
INMUEBLE TIPO 2: Junto con estas viviendas están las correspondientes a trabajadores agrícolas, cercanas a las patronales, las cuales son de menor tamaño.

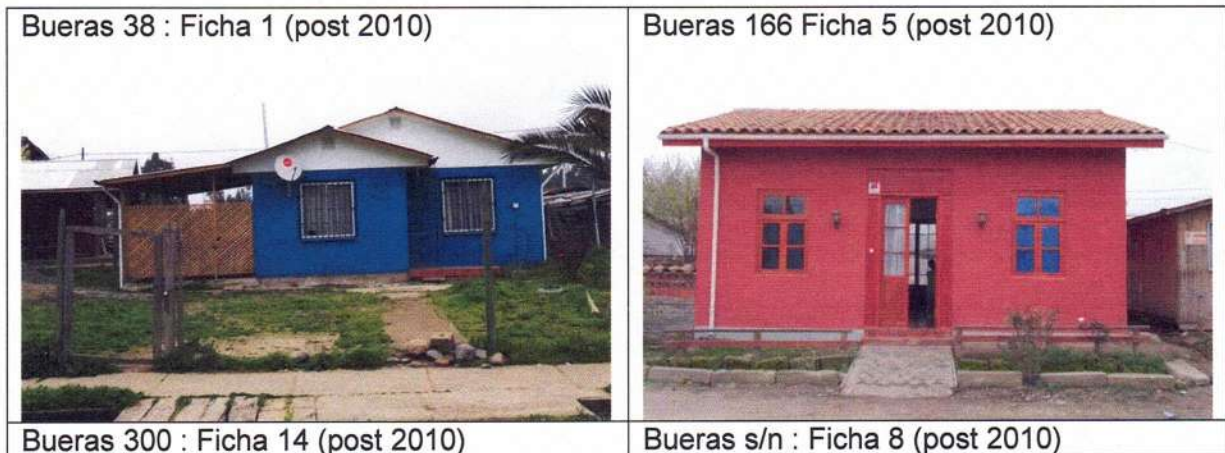
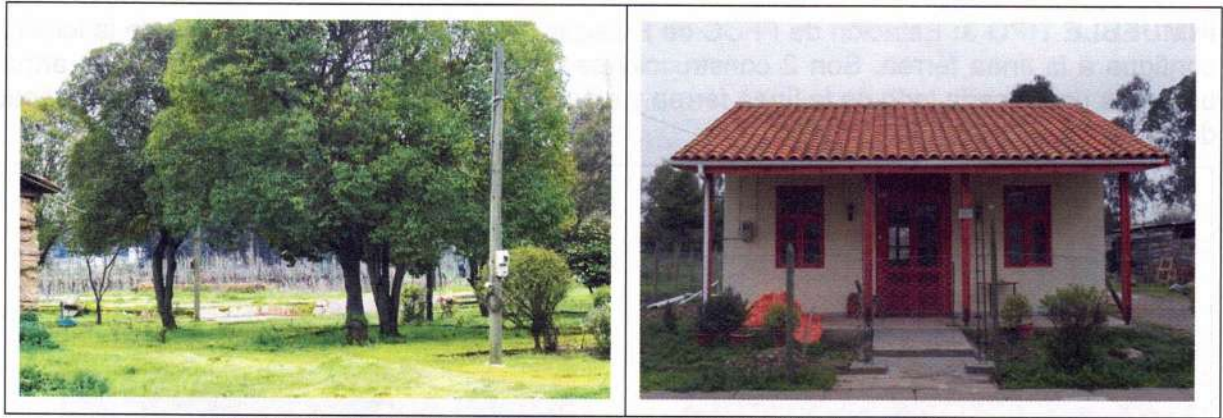
A esta tipología se agregan viviendas con algún grado de valor patrimonial localizadas en las manzanas interiores de Putagán, sumando un catastro de 27 inmuebles, aunque se hayan realizado 23 fichas. El universo fue visitado y reevaluado⁴ constatando los negativo efectos del terremoto del 27F del año 2010 y la desaparición de 15 inmuebles, lo que se ilustra en algunos ejemplos de fotografías:

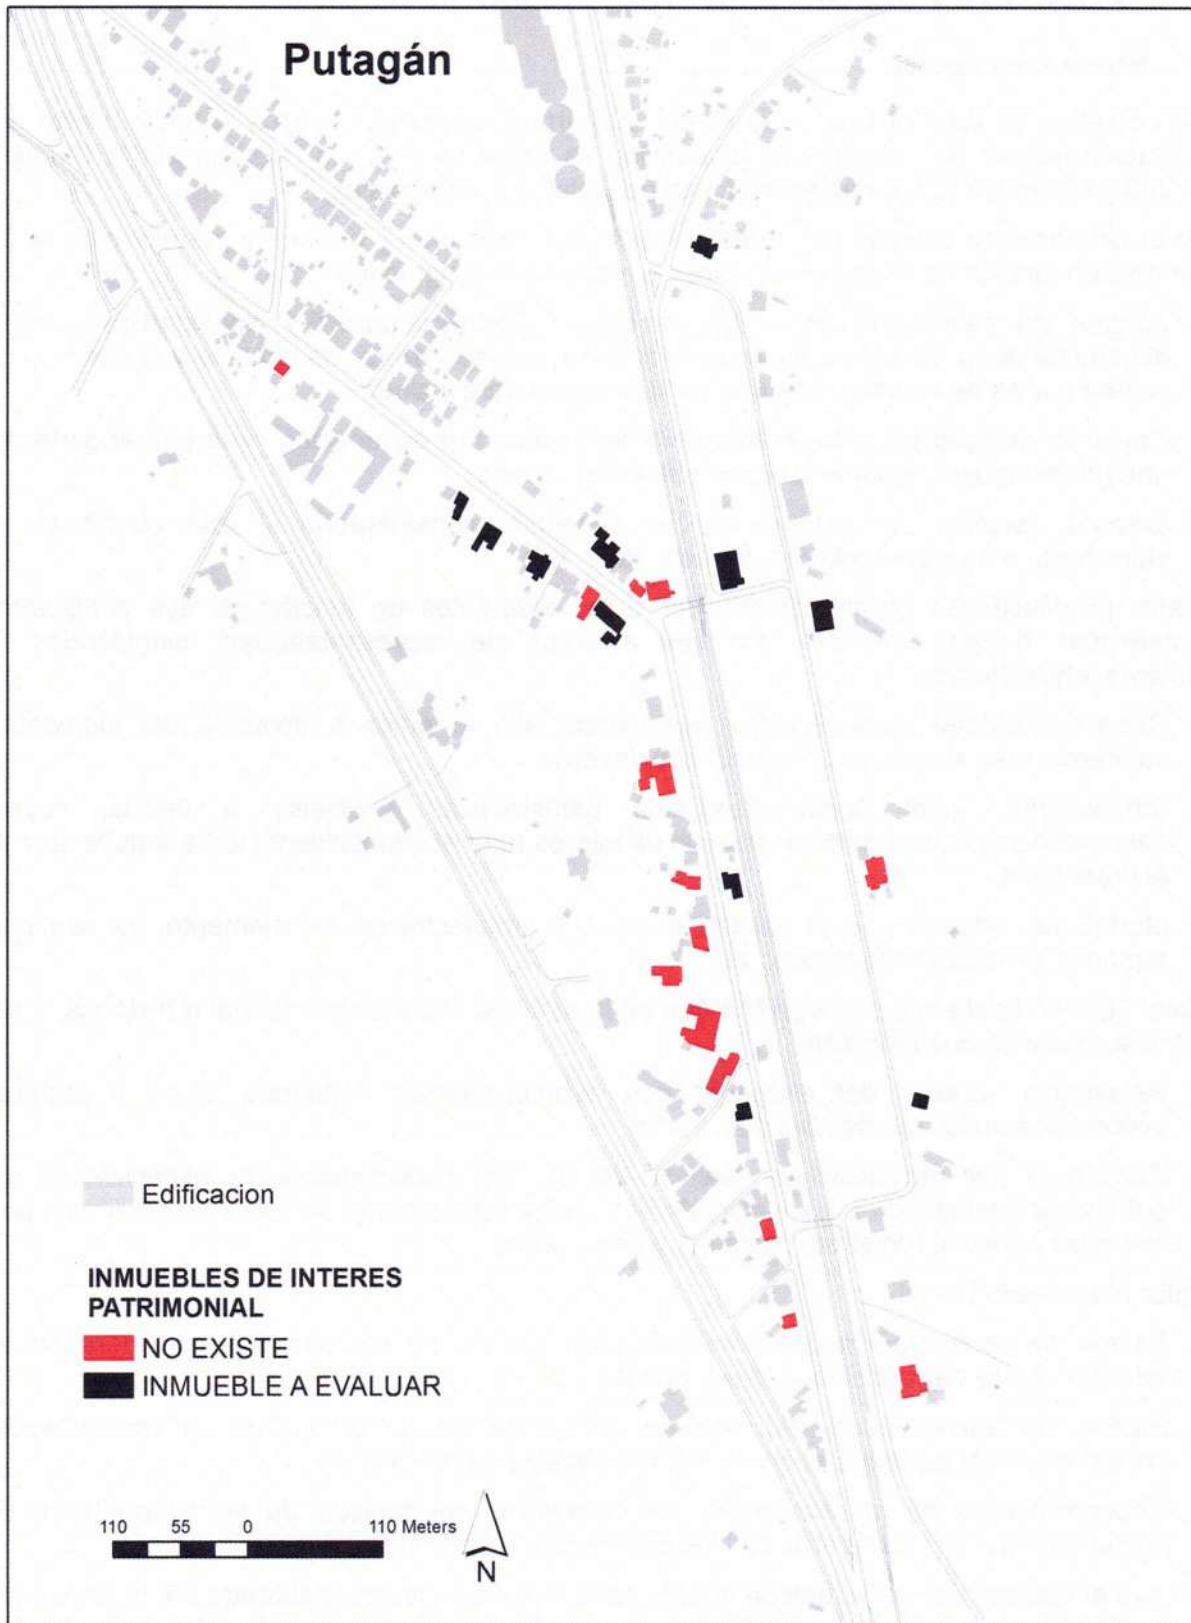
El universo considerado de interés patrimonial es entonces de 12 inmuebles identificados en la imagen siguiente:

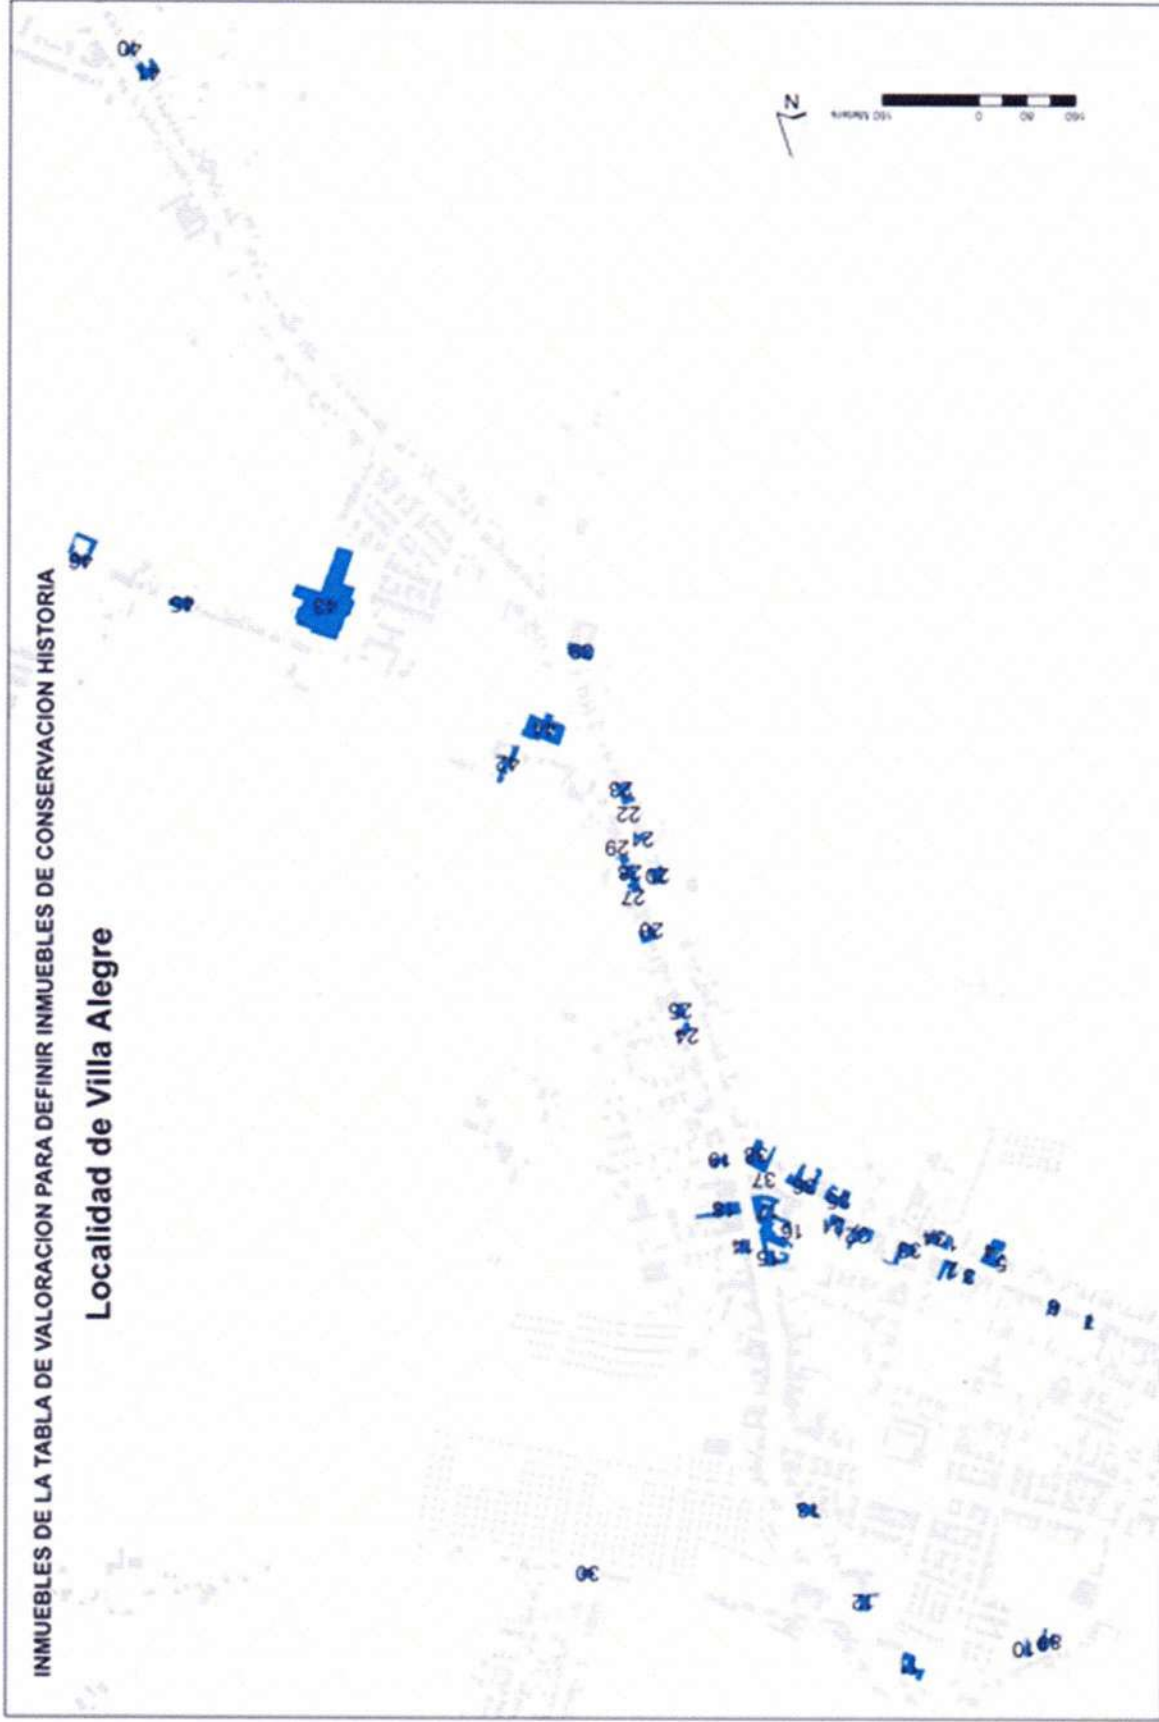
Localidad de Villa Alegre

En la página siguiente se incluye imagen con ubicación de los inmuebles valorados.

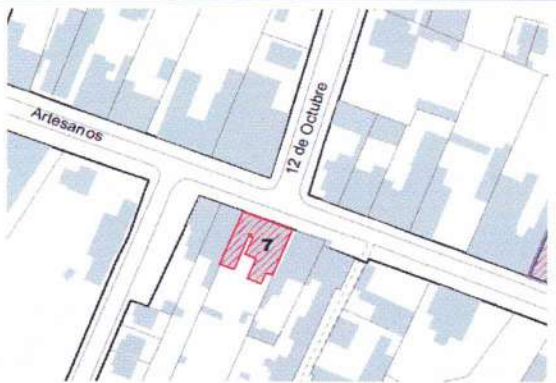
2.- PLANO DE UBICACIÓN	3.- FOTO DEL INMUEBLE

4.- RESEÑA DE VALORES Y ATRIBUTOS PATRIMONIALES DEL INMUEBLE
4.1 VALOR URBANO Contribuye a realzar el sector urbano, formando parte de un conjunto con valor patrimonial y no está próximo a un elemento protegido de valor patrimonial.
4.2 VALOR ARQUITECTÓNICO Es característico de un estilo arquitectónico común en la zona, siendo también un inmueble de gran calidad estética y arquitectónica.
4.3 VALOR HISTÓRICO No está vinculado a un acontecimiento histórico pero siendo un inmueble que ha sido publicado en catastros y revistas de Arquitectura y Patrimonio.
4.4 VALOR ECONÓMICO y SOCIAL El estado de conservación del inmueble y el entorno es bueno, así también el inmueble es identificado como patrimonio por la comunidad.
